KILIN SODYUM HIPOKLORİT İLE İŞLEM GÖRMESİNİN MORFOLOJİK ETKİLERİ

Morphological Effects on Hair Treated with Sodium Hypochlorite

Cavlak M, Şahin MF, Akçan R. Kılın sodyum hipoklorit ile muamele edilmesinin morfolojik etkileri. Adli Tıp Bülteni, 2014;19(3):161-168.

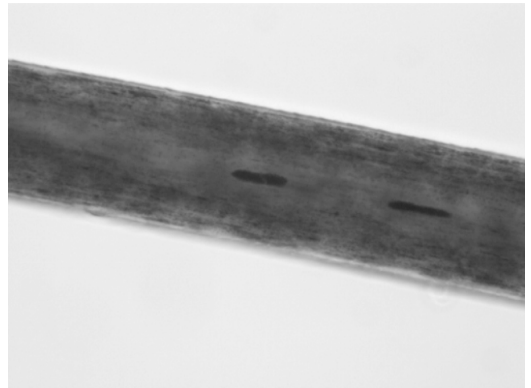
A1. Kontrol kıllı.

A5. Kontrol kıllı.

A2. Kontrol kıllı.

A6. Kontrol kıllı.

A3. Kontrol kıllı.

A7. Kontrol kıllı.

A4. Kontrol kıllı.

A8. Kontrol kıllı.

A9. Kontrol kıllı.

A10. Kontrol kıllı.

Tablo 1. Kontrol grubu kılların mikroskopik özellikleri.

Renk	Pigment Yoğunluğu	Medulla	Kutikula dış yüzey	Kutikula iç yüzey
1	Koyu Kahverengi	Yoğun	Kesintili	Düz	Belirgin
2	Kahverengi	Yoğun	Kesintili	Düz	Belirgin
3	Kahverengi	Yoğun	Yok	Düz	Belirgin
4	Kahverengi	Yoğun	Parçalı	Düz	Belirgin
5	Koyu Kahverengi	Yoğun	Kesintili	Düz	Belirgin
6	Kahverengi	Yoğun	Kesintili	Düz	Belirgin
7	Kahverengi	Yoğun	Kesintili	Düz	Belirgin
8	Koyu Kahverengi	Yoğun	Kesintili	Düz	Belirgin
9	Kahverengi	Yoğun	Kesintisiz	Düz	Belirgin
10	Kahverengi	Yoğun	Kesintisiz	Düz	Belirgin

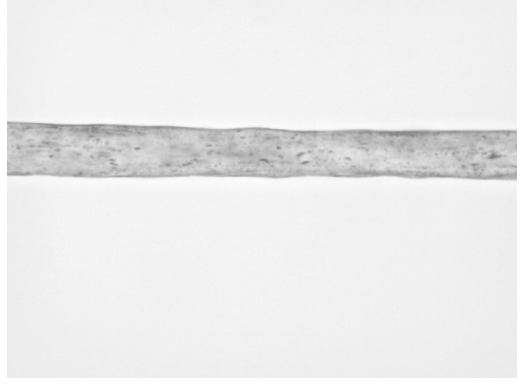
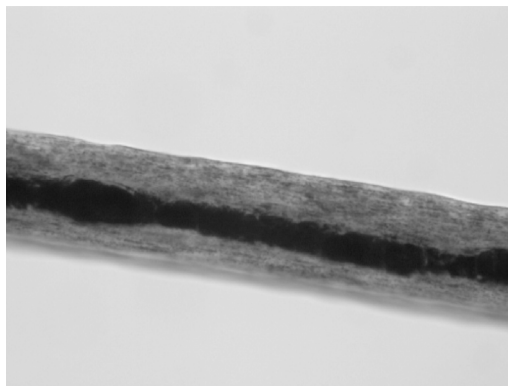
B3. NaClO ile işlem gören kıllı.

B4. NaClO ile işlem gören kıllı.

B1. NaClO ile işlem gören kıllı.

B5. NaClO ile işlem gören kıllı.

B2. NaClO ile işlem gören kıllı.

B6. NaClO ile işlem gören kıllı.

B7. NaClO ile işlem gören kıl.

B8. NaClO ile işlem gören kıl.

B9. NaClO ile işlem gören kıl.

B10. NaClO ile işlem gören kıl.

Tablo 2. NaClO ile işlem gören kılların mikroskopik özellikleri.

Renk	Pigment Yoğunluğu	Medulla	Kutikula dış yüzey	Kutikula iç yüzey
1	Açık Kahverengi	Az	Kesintili	Dalgalı	Belirgin değil
2	Açık Kahverengi	Orta	Kesintisiz	Hafif dalgalı	Belirgin değil
3	Açık Kahverengi	Az	Yok	Dalgalı	Belirgin değil
4	Açık Kahverengi	Orta	Kesintisiz	Dalgalı	Belirgin değil
5	Açık Kahverengi	Orta	Kesintisiz	Dalgalı	Belirgin değil
6	Açık Kahverengi	Yoğun	Kesintisiz	Hafif dalgalı	Belirgin değil
7	Açık Kahverengi	Orta	Kesintisiz	Hafif dalgalı	Belirgin değil
8	Kahverengi	Yoğun	Kesintisiz	Düz	Belirgin değil
9	Açık Kahverengi	Az	Parçalı	Dalgalı	Belirgin değil
10	Açık Kahverengi	Yoğun	Kesintisiz	Hafif dalgalı	Belirgin değil

İşleme maruz kalmış kılların tamamında kutikula dış yüzeyinde dalgalanma meydana gelmiş olması ve kutikula iç yüzeyinin de ışık mikroskobu altında belirginliğini kaybetmiş olması bu kılların tamamında kutikular hasar meydana geldiğini göstermektedir.
